# Ausführungsfehler und Schadensfälle

© [www.kopa.de](http://www.kopa.de) - Dr.-Ing. Markwig, Prüfenieur, Mannheim

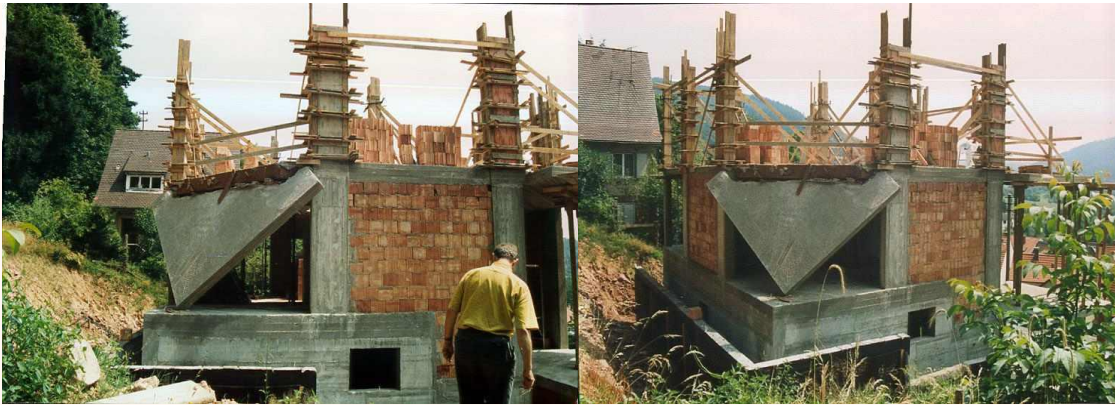
Der Architekt hatte eine schöne dreieckförmig ausragende Balkonplatte geplant. Der Statiker hatte richtig gerechnet und die erforderliche Bewehrung der Stahlbetonplatte in der Zeichnung ordnungsgemäß ausgewiesen. Der Polier auf der Baustelle allerdings hatte schon mal etwas von Wärmebrücken gehört, und daß der Stahl ein guter Wärmeleiter ist. Kurzerhand hat er sich dazu entschlossen, die Bewehrung, bis auf je zwei Stäbe ganz am Rand, einfach wegzulassen.

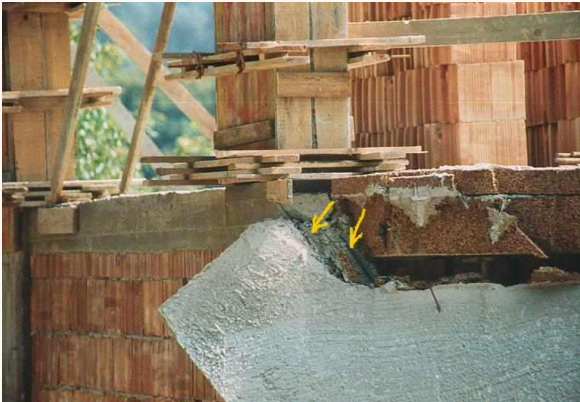
Das Ergebnis ist sichtbar. Nach dem Ausschalen folgte die Platte der Schwerkraft. Die vorhandenen Randstäbe hatten wenigstens dazu geführt, daß sie nicht insgesamt herunterfiel, sondern nur abklappte. Glücklicherweise wurde dabei niemand verletzt. Aber es hätte auch anders kommen können.

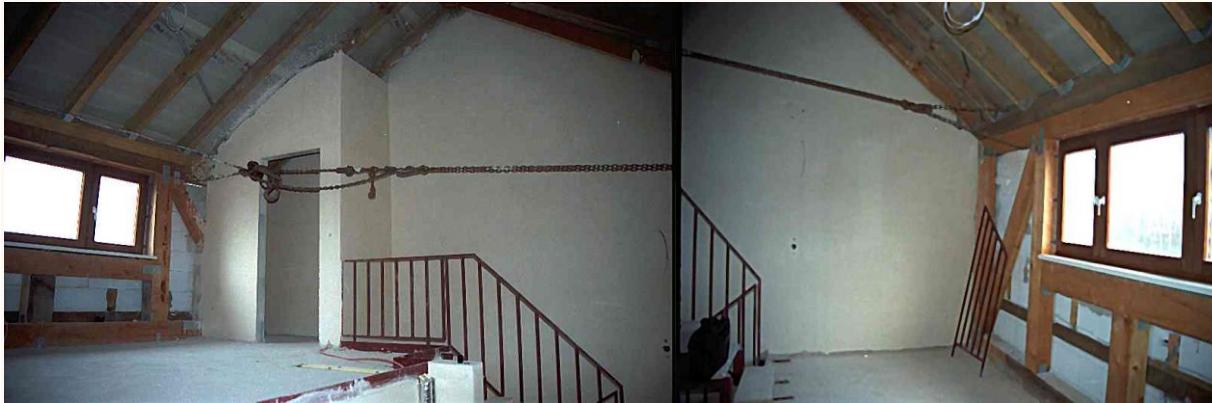
Die Dachkonstruktion in dem oben dargestellten Dachgeschoß war ohne Firstpfette und Pfosten als Kehlbalkendach ausgeführt worden. An die Aufnahme und Weiterleitung des entstehenden Horizontalschubes in Traufhöhe hatten Ausführende, Bauleiter und Statiker ebenso wenig gedacht, wie an die erforderliche Querstabilisierung für die Dachgeschoßkonstruktion. Infolgedessen stellten sich die Außenwände schief und verschoben sich in Traufhöhe bedenklich nach außen, so daß die beiden Außenwände behelfsmäßig mit Flaschenzügen zusammengehalten werden mußten, um einen Einsturz zu verhindern.

Das Bauvorhaben war gemäß gültiger LBO zur Freude des Bauherrn bzw. des Bauträgers von der bautechnischen Prüfung befreit. Es waren nacheinander mehrere Statiker mit der Dachkonstruktion befasst, die auch jeweils andere, mehr oder weniger schlüssige Konstruktionsideen verfolgten. Bei der Ausführung wurde dann zusätzlich improvisiert, so daß schließlich wegen mangelnder Koordination und Sachkompetenz, sowie der nicht ausreichenden Bauüberwachung der Schaden eintrat. Daß keine Personen zu Schaden kamen, war reine Glücksache.

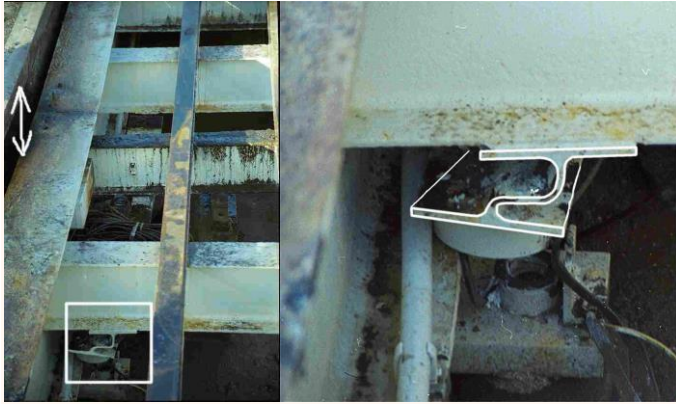
Ein Schwertransporter war von der Autobahnpolizei zu einem Wiegebetrieb gebracht worden, um dort das tatsächliche Gewicht festzustellen zu können, nachdem Übergewicht vermutet worden war. Als der Transporter über die Waage gefahren war, hatte diese mit lautem Getöse nachgegeben und der Transporter ist ca. 12cm eingesunken. Die Waage war für ein Gewicht von 50to ausgelegt. Wie sich später herausstellte, wog der Transporter aber 119to! So ist es nicht verwunderlich, daß es zu örtlichen Überlastungen der tragenden Teile der Waage kam, verbunden mit beträchtlichen plastischen Verformungen.

Die Schäden sind natürlich primär der nicht vorhersehbaren Überlastung zuzuordnen. Die Konstruktion hätte sich jedoch insgesamt robuster verhalten, wenn an den Lastüberleitungsstellen von einem in den anderen Träger Aussteifungsrippen angeordnet worden wären. Die Schadenshöhe belief sich auf ca. 50.000,- Euro

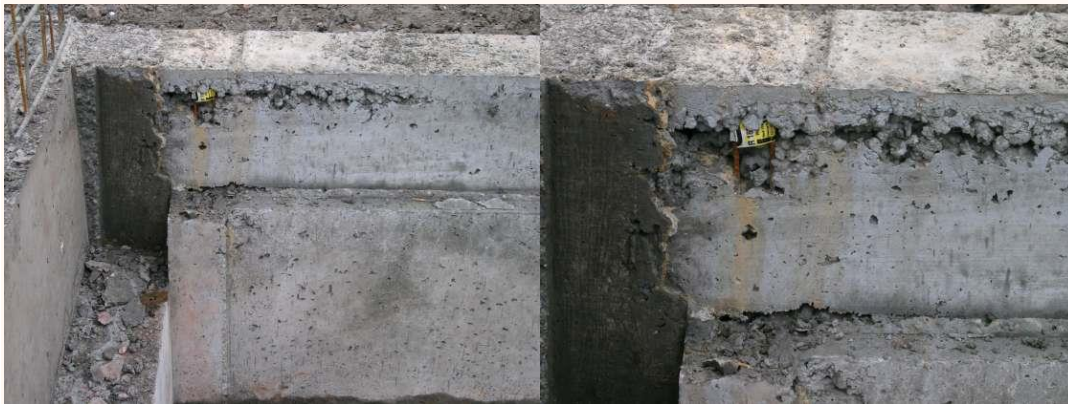
Qualitätsbeton, Deutschland, 21.Jahrhundert

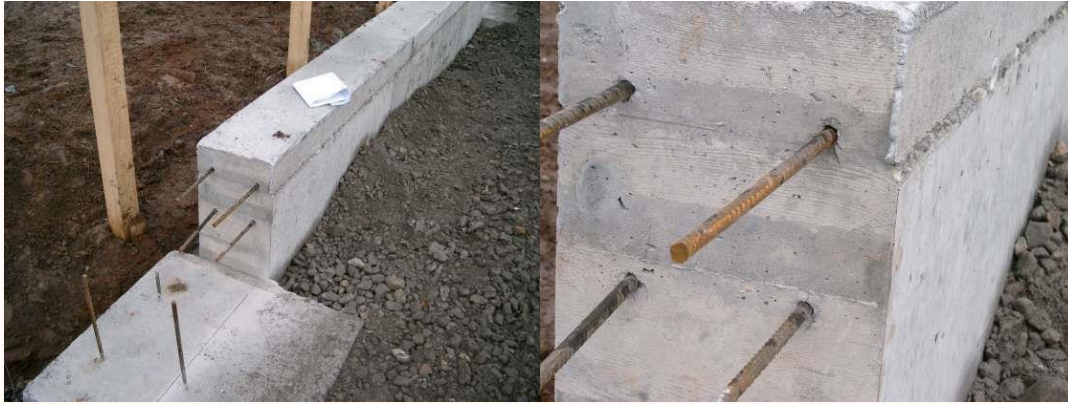
"Bewehrungsanschlüsse", ca. 5cm tiefes Loch gebohrt und Bewehrungsstab hineingesteckt. Sieht doch gut aus, oder?

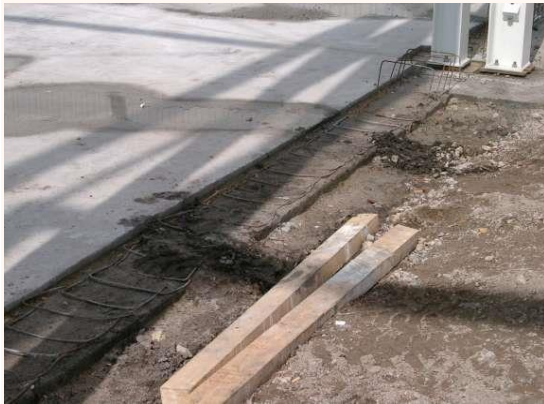
Anschlussbewehrung?...platt gemacht!!

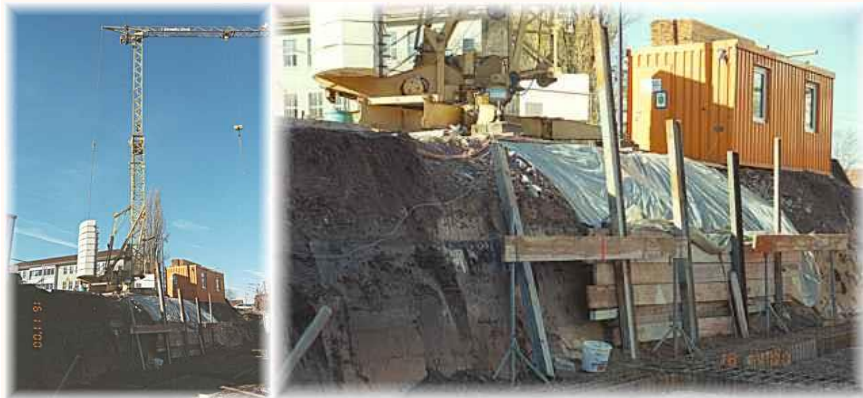
Eine Baugrube im 21. Jahrhundert, mitten in Deutschland. Im oberen Bereich Auffüllung, locker gelagert, darunter bindiger Lehm Boden, teilweise durch vorangegangene heftige Regenfälle schon aufgeweicht. Baugrubenböschung im oberen Bereich ca. 60-80 Grad, im unteren Bereich 70-90 Grad. Kranfüße und Container unmittelbar an der Böschungskante.

Der Bauleiter und SiGeKo in Personalunion hatte keine Bedenken bezüglich der Konstruktion der Baugrubensicherung seines "geschulten Fachpersonals". Unmittelbar vor den eingegrabenen H-Profil-Trägern (Einbindetiefe unbekannt) wurden nochmals Meter tiefe Fundamentgräben ausgehoben. Man kann sich eigentlich nur noch mit Grausen abwenden.

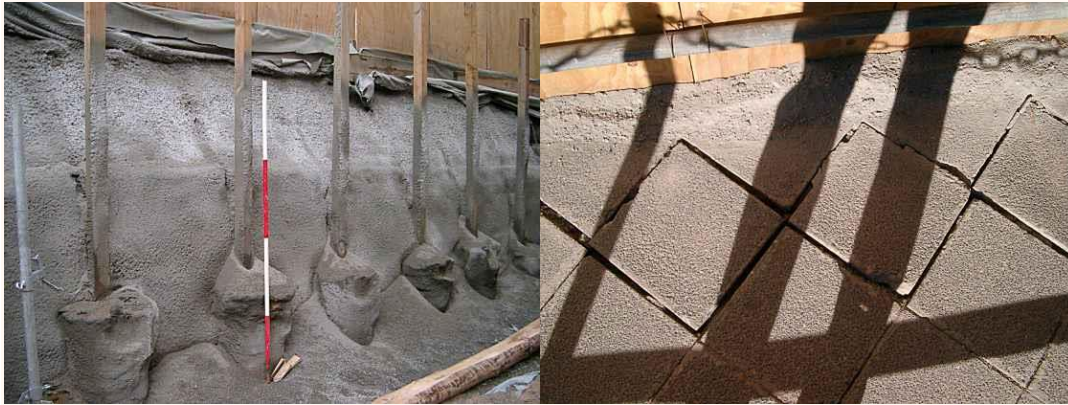
Auch eine Art von Baugrubensicherung. wenn auch etwas fragwürdig, wie am Gehwegbelag vor dem Bauzaun ablesbar!

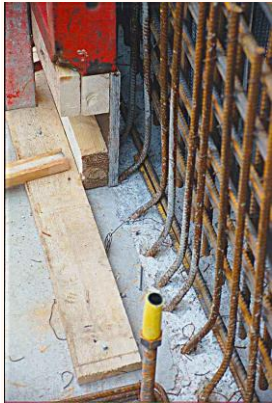
Immer wieder zu beobachten, das brutale und gewalttätige Zurichten von Anschlusseisen die nicht planmäßig sitzend einbetoniert wurden. Eine unentschuldig grobfahrlässige Handlungsweise, die den vorangegangenen Ausführungsfehler verdecken soll und zu beträchtlichen Folgeschäden führen kann.

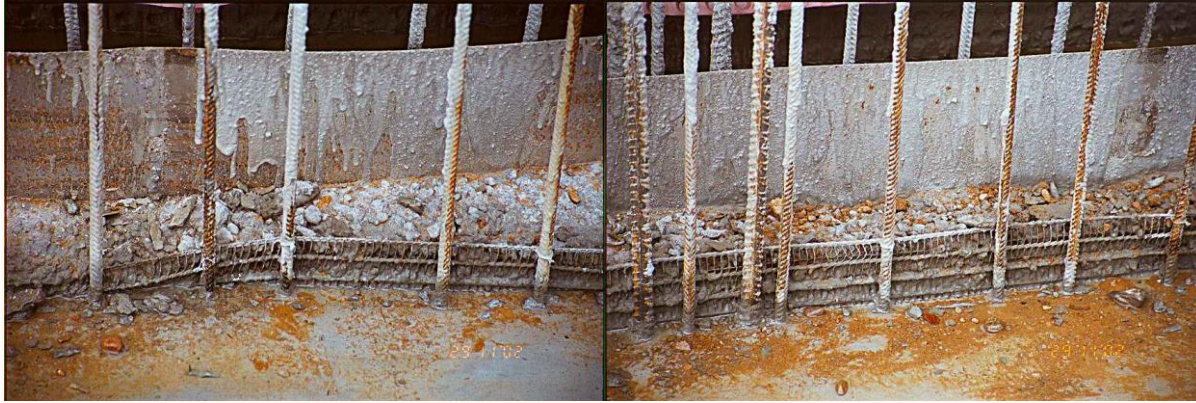
Nicht auszurotten, der Aberglaube, daß Streckmetall geeignet sei, ordnungsgemäße Betonierfugen herstellen zu können. Vielmehr ist dem Pfusch damit Tür und Tor geöffnet!

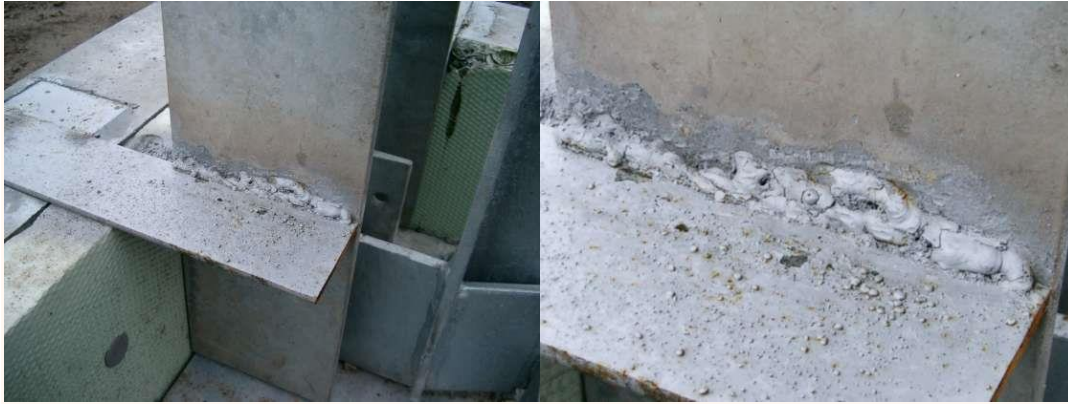
Schweißnähte im modernen Stahlbau...? Frei nach dem Motto, "hier bedient sie unser geschultes Fachpersonal!"

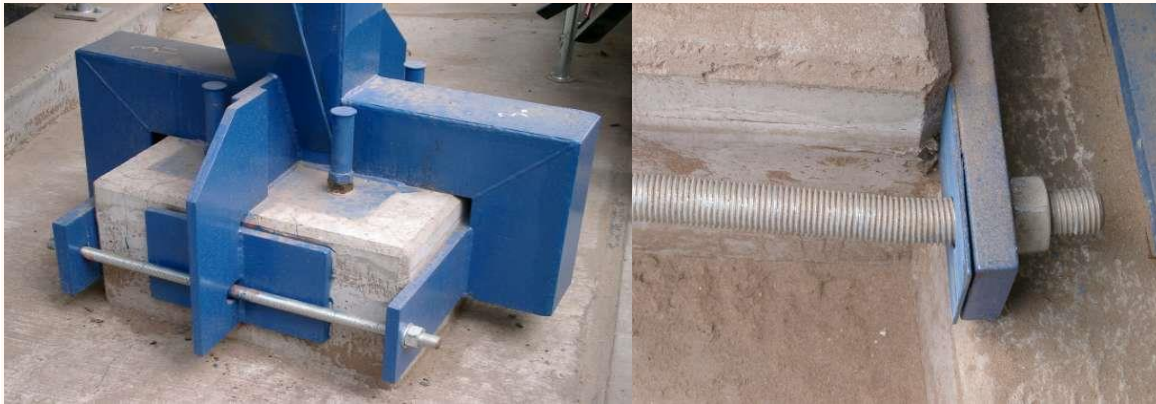
Imposante Gestaltung einer nachträglich improvisierten Horizontalkraftverankerung an einem Stützenfuß.

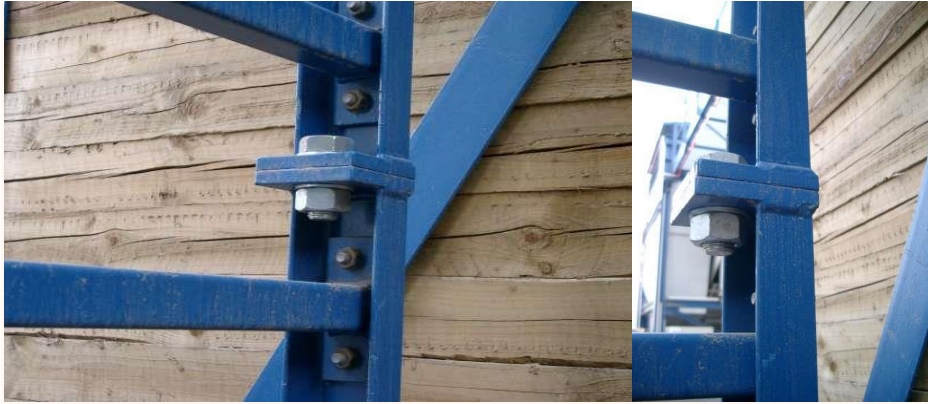
Der Stützenstoß ist zwar planmäßig nicht vorgesehen, aber es wird wohl schon halten.

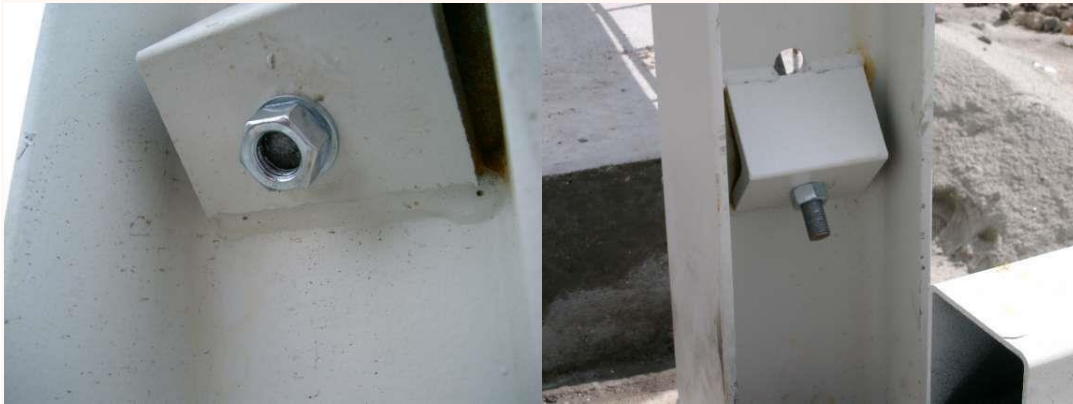
Die Zugstange ist wohl ein wenig kurz geraten, aber immerhin ist eine Unterlagsscheibe vorhanden, was auch nicht selbstverständlich ist!

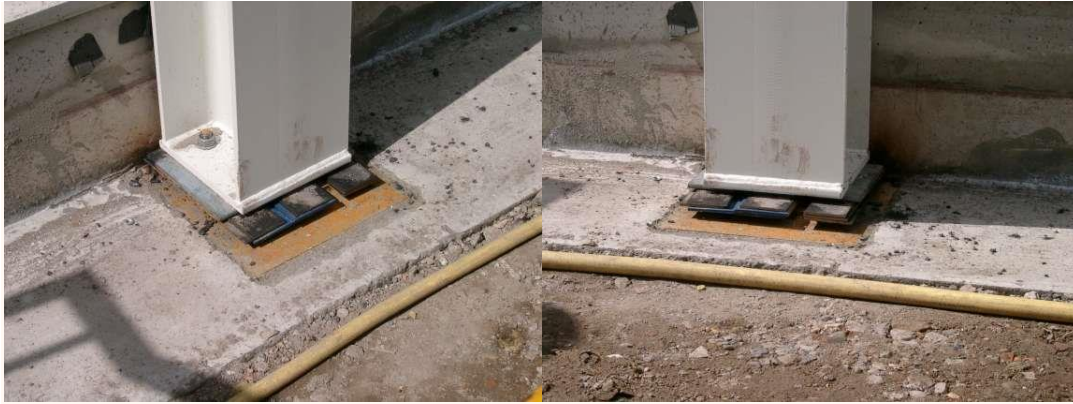
Futterbleche waren gefordert! Na ja, dann geht man eben mal sammeln.

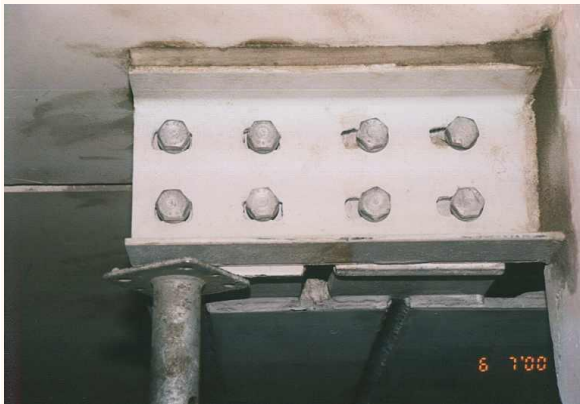
Präzisionsarbeit im Stahlbau...? Der nebenstehende hochbelastete Trägeranschluß mit zwei mal acht HV-Schrauben M20 wurde im Zuge einer nachträglichen Abfangung von einer deutschen Fachfirma eingebaut. Da der Stahlbauer in der Werkstatt Schwierigkeiten mit der Einpassung vor Ort aus dem Weg gehen wollte, kam er auf die Idee, abweichend von den Planunterlagen, Langlöcher auszubilden.

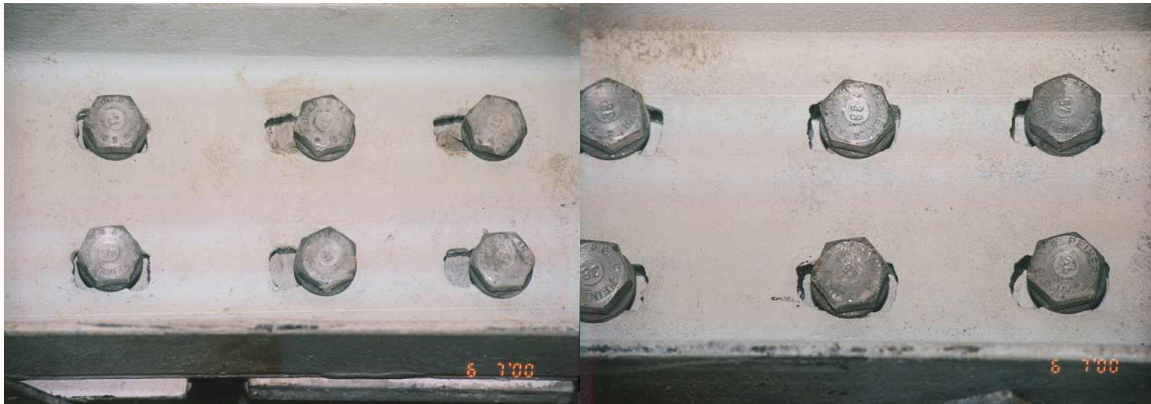
Wie man sieht, hatte er dann aber mehr Probleme mit der Ausführung dieser Langlöcher. Die Bilder sprechen für sich selbst. Die Löcher sehen aus, als seien sie mit Brachialgewalt aus dem Trägerprofil herausgefressen worden. Der Querträger mußte ausgetauscht werden.

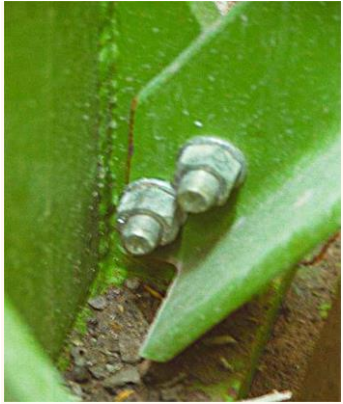
Schraubenrandabstand nahezu Null! Trotz oder wegen Cad/Cam (Computer aided Design und Computer aided Manufacturing)?

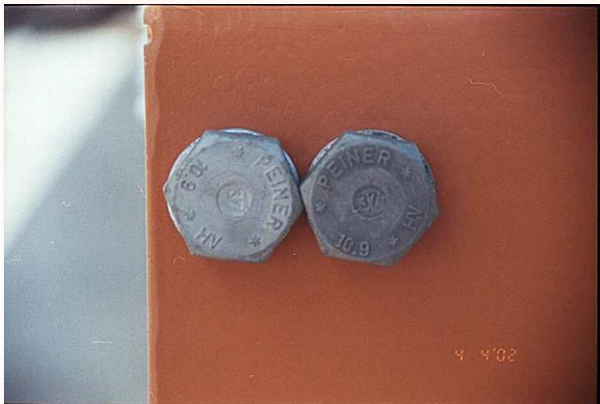
Nichts ist unmöglich..., aber was tun, wenn die Lochabstände tatsächlich so klein geraten sind, daß sich die Schrauben nicht mehr drehen lassen??? Mit Recht darf an Sinn und Zweck einer solchen Schraubverbindung (10.9 vorgespannt) gezweifelt werden.

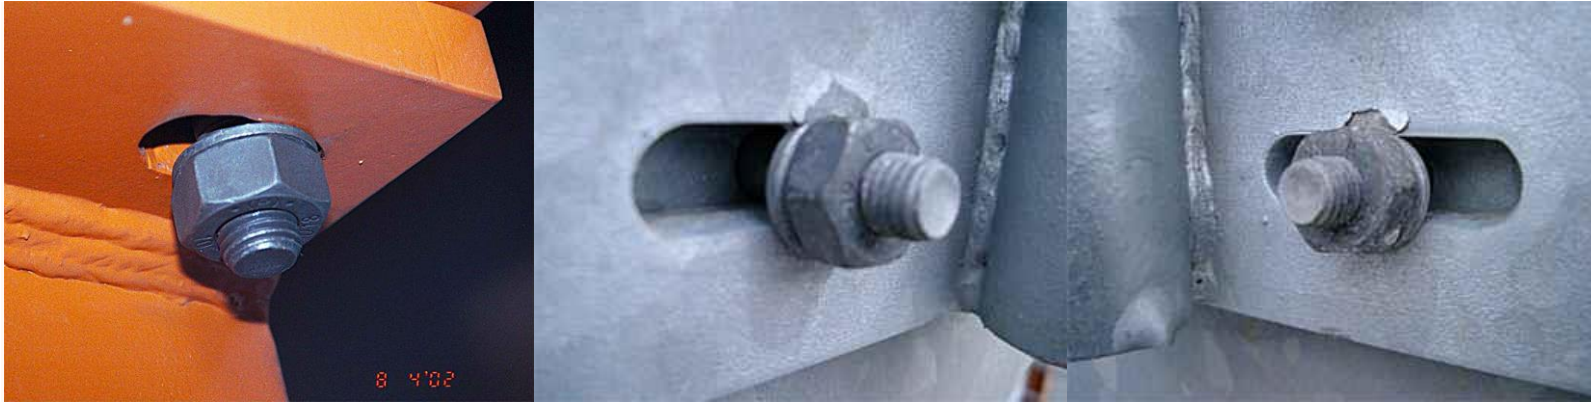
Weitere Beispiele für zweifelhafte Langlochverbindungen....  
 ....und auch so etwas gibt es, Schraubenlöcher, fast so groß wie die Scheibe unter dem Schraubenkopf!

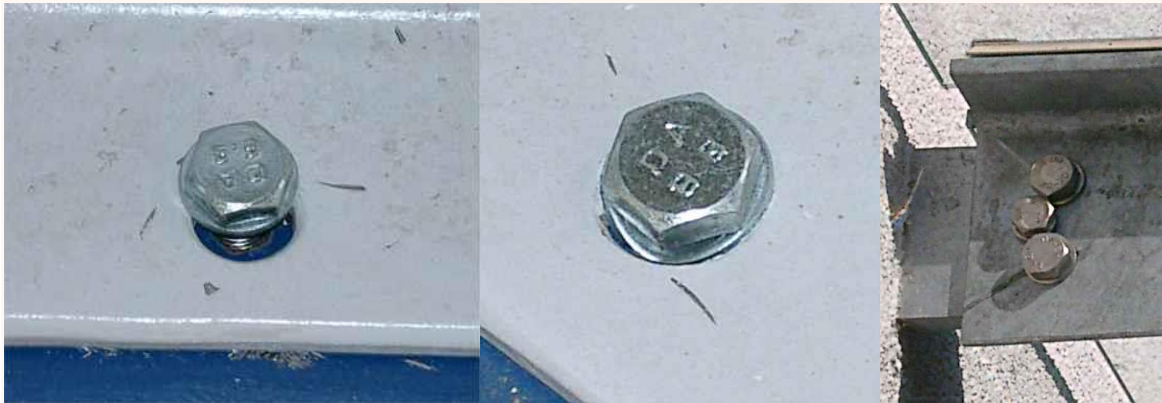
Phantastische Schraubenbilder, ...durchaus keine Einzelfälle

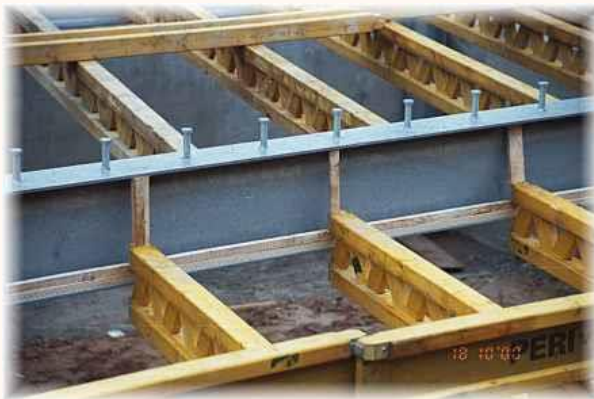
Hier wurde die Baustelle vom Konstrukteur zur Gänze im Stich gelassen. Die Decke über den Trägern sollte ohne Abstützungen nach unten betoniert werden können. Der Deckenträger ist dabei kippgefährdet, solange der Verbund mit der Betondecke noch nicht gesichert ist. Entsprechendes gilt natürlich auch für die Schalungsträger. Das Baustellenpersonal hatte sich mangels Vorgabe diese kunstvolle "Gabellagerung" für die Schalungsträger einfallen lassen, die (zugegebenermaßen zusammen mit den Trapezblechen der Deckenschalung) auch noch als "Drehbettung" für den Deckenträger erhalten sollte.

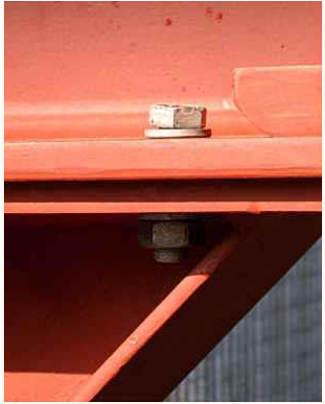
Biegesteifer Anschluss mit vorgespannten Schrauben...kein Problem, aber leider nur krumme Schrauben gehabt!?

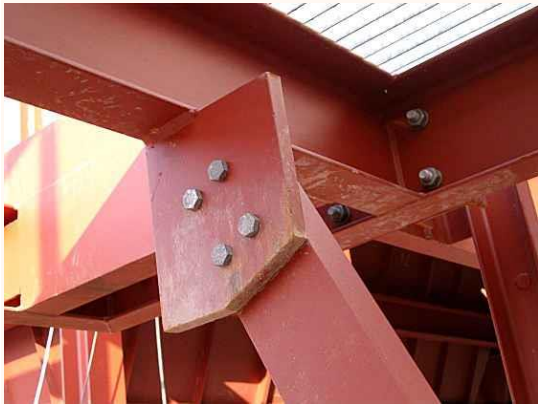
Eine kräftige Verbandsdiagonale, angeschlossen an ein 20mm-dickes Knotenblech, mit 4 vorgespannten Schrauben, (es fehlen zwar die Unterlagsscheiben unter den Schraubenköpfen, aber lassen wir das erst mal beiseite), verschweißt mit dem Untergurt eines unschuldigen Bühnenträgerchens. Da sich der Bühnenträger mit einiger Berechtigung der ihm zugewiesenen Beanspruchung durch Nachgeben entziehen wird, endet also die Strebenkraft quasi im Nirvana. Anmerkung: Man hatte es eilig, so daß die Ausführung vor der Prüfung erfolgte.

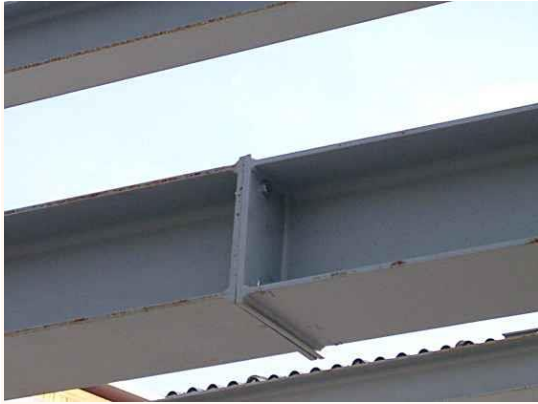
Biegesteifer Trägerstoß, ohne statischen Nachweis und ohne Absprache, nach "Erfahrung" des Stahlbaubetriebs gefertigt. Zur Sanierung wurde eine zusätzliche Stütze unter den Träger gestellt.

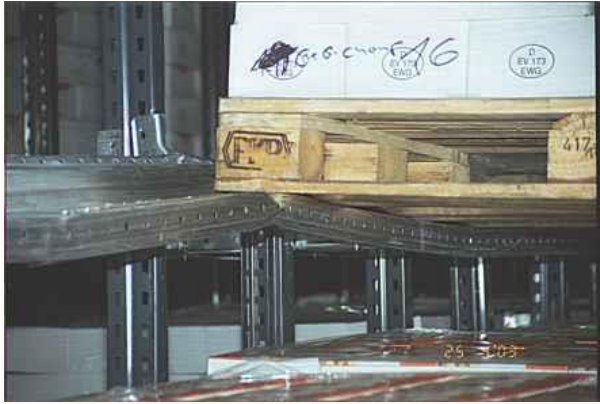
Hochregallager, im vorliegenden Fall als sog. "Einfahrregal": Mit einem Stapler (3.5to Gesamtgewicht) fährt man in die nur wenig breiteren Regalgassen, mit angehobener Palette, (oberste Ebene ca. 12m), und setzt die Palette an der vorgesehenen Stelle ab. Derart wird das Regal fortschreitend von hinten nach vorne befüllt und umgekehrt wieder entleert.

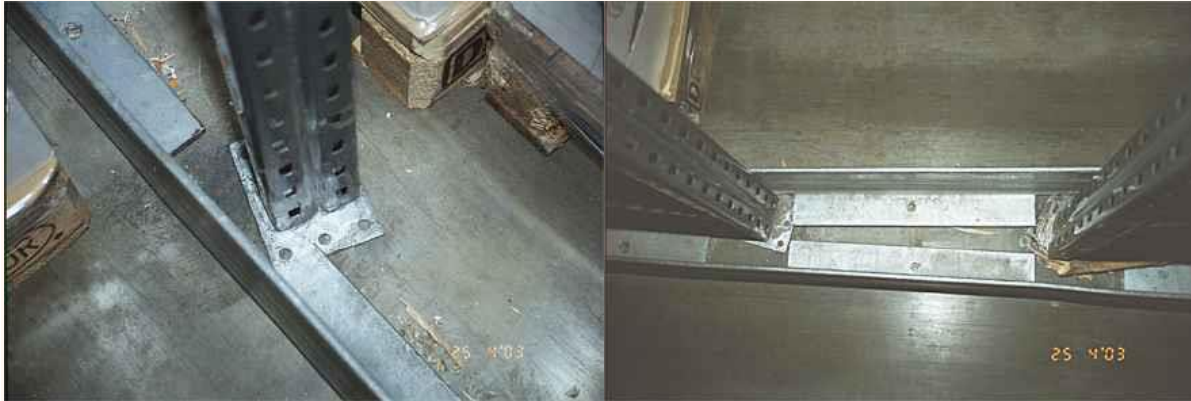
Die Auslegung erfolgte für ein Palettengewicht von 350kg, die vorhandenen Paletten waren beschriftet mit 425kg! Gemäß DIN1055 ist bei Staplerbetrieb von Anprallkräften auszugehen, die dem 5-fachen des Gesamtgewichtes des Staplers entsprechen! Vorhanden waren auf den Boden aufgedübelte Leitbleche, mit einer zulässigen Beanspruchung aus einem Seitenstoß von ca. 2kN! Die Nachrechnung ergab, daß die Tragfähigkeit der Regalstützen bereits bei einem Seitenstoß von 1kN an ungünstiger Stelle erschöpft ist.

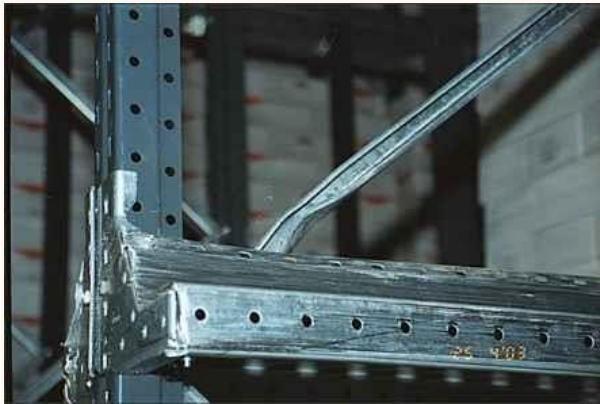
Der Staplerfahrer war offensichtlich kein "Uhrmacher". So wurden zunächst die (störenden?) Leitschienen zur Seite gedrängt. Dem weiteren war das arme Regal schutzlos ausgeliefert...

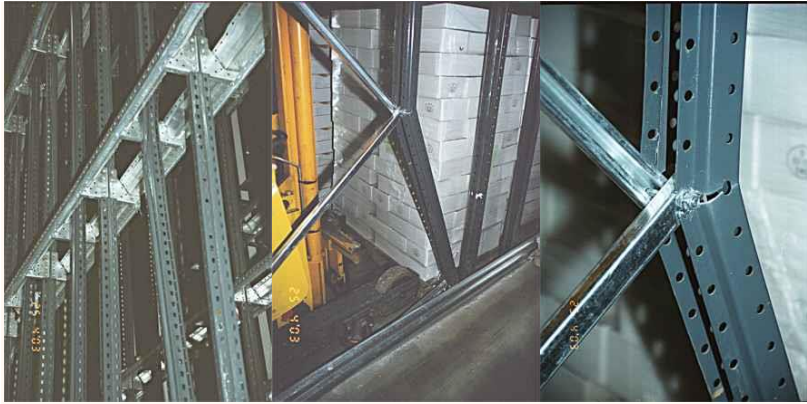
...bis es sich schließlich verabschiedete!

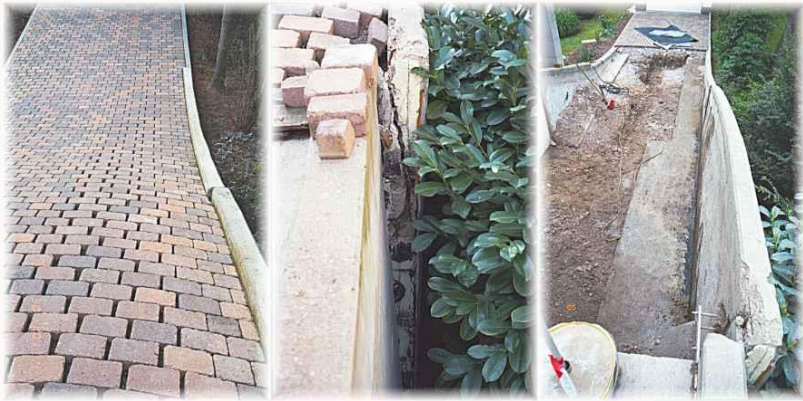
Nach dem vollständigen Freigraben der Stützwand hat sich herausgestellt, daß die vorhandenen Bewehrungsstäbe infolge Überbeanspruchung bereits gebrochen waren. Die erkennbaren Rostansätze sind Begleiterscheinungen einer starken Rißbildung im Beton.

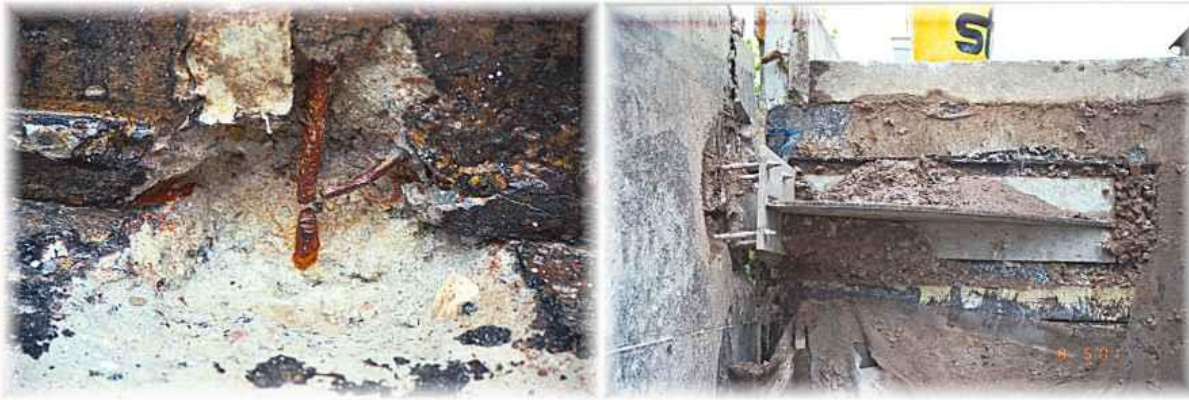
Um die Wandbewegungen doch noch aufhalten zu können, hatte der Architekt, (ebenfalls ohne statische Beratung) einen stählernen Haltewinkel entworfen, den er eiligst andübeln ließ. Aber auch dieser massive Stahlwinkel konnte es nicht mehr halten. Die sechs "Schwerlast"-Anker M12 wurden durch die Kraft des Erddruckes einfach so heraus gerissen. Der Gesamtschaden belief sich letztlich auf insgesamt ca. 30.000,- Euro. Eine ordnungsgemäße statische Planung hätte höchstens ca. 1.500,- Euro gekostet.

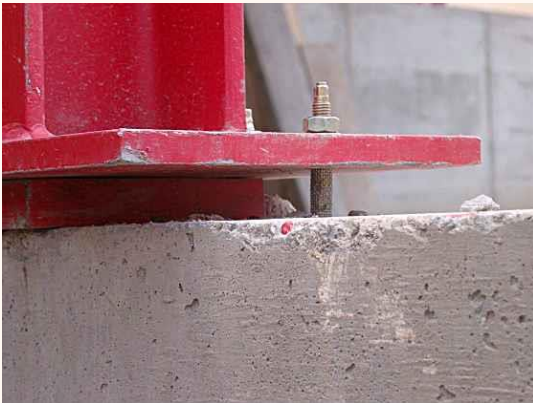
Dübelbefestigungen: Stimmt hier vielleicht etwas nicht??

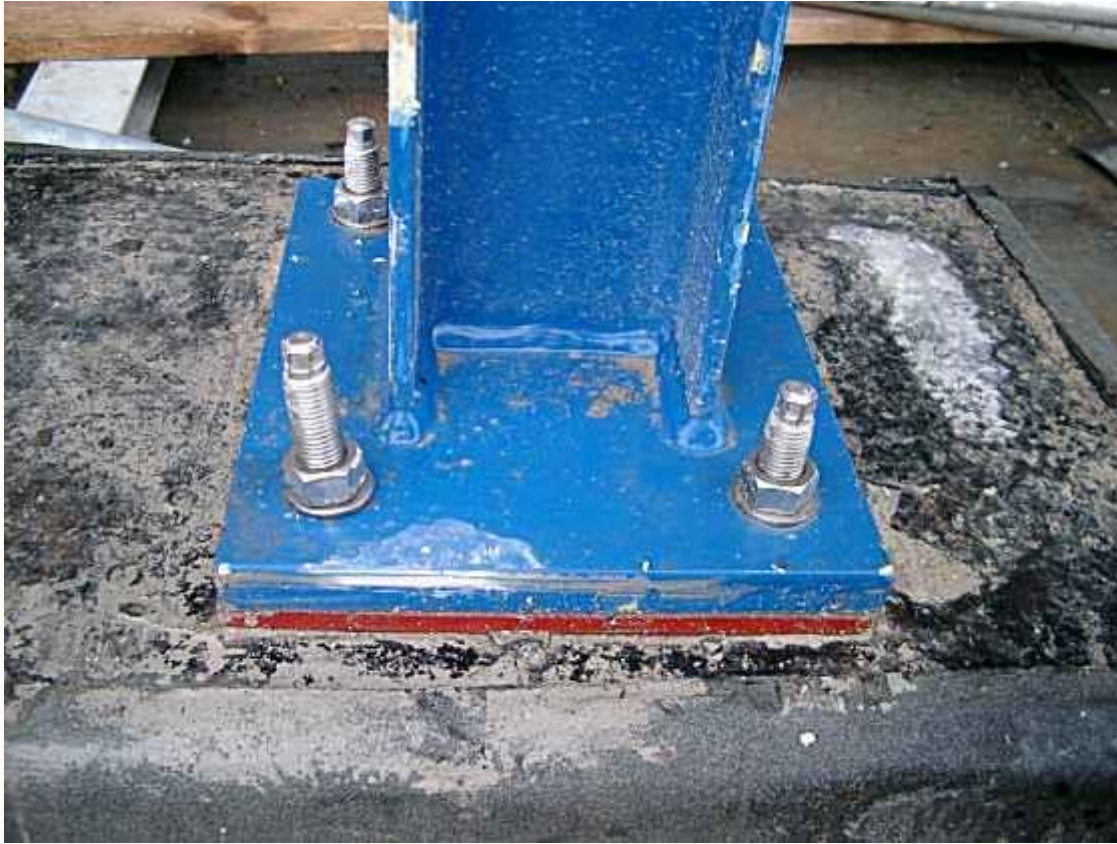
Nochmal Dübelbefestigungen: Die gesetzten Anker weisen in alle Himmelsrichtungen, Ankertiefen offensichtlich ganz nach Gusto des Handwerkers? Immer wieder wird übersehen, daß in den Zulassungen für Dübelbefestigungen sehr strenge Anwendungsvoraussetzungen und Ausführungsbestimmungen geregelt sind. In vielen Fällen kümmerts niemand.

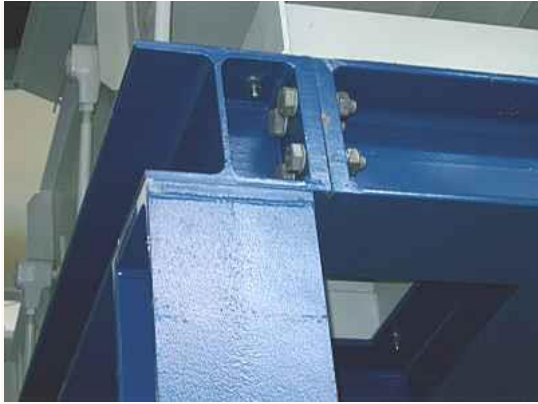
Der Statiker rechnet mit einer biegesteifen Rahmenecke. Der Konstrukteur entwirft einen mächtigen Riegelanschluss, mit 2 mal 4 HV-Schrauben und dicken Kopfplatten. Der Laie staunt. Doch der Fachmann wundert sich. Denn wie kommt wohl das Moment um die Ecke in die Stütze?? Eigentlich so gut wie gar nicht! Die Standsicherheit ist gefährdet!

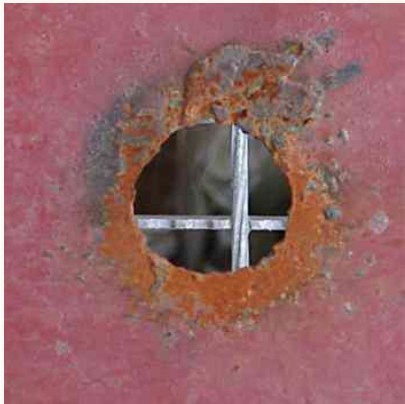
"Bohrung" für eine HV-Schraubverbindung (SL) M36, ausgeführt mit dem sogenannten "Griesheimbohrer" (= Schweißbrenner). Das Bild spricht wohl für sich selbst! Der Mangel ist allerdings erst sichtbar, wenn man die Schraube herausdrehen lässt. Also, Vertrauen ist gut, Kontrolle ist besser!

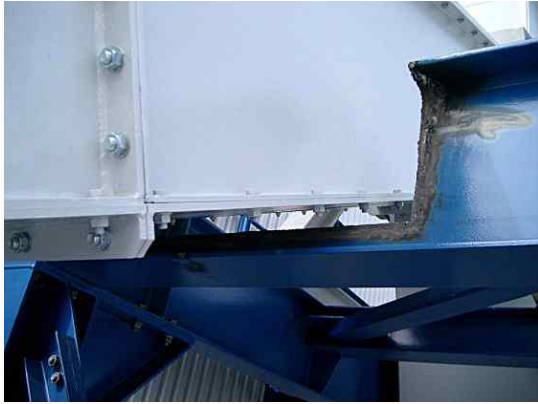
Träger im Weg? Kein Problem! Her mit dem Schweißbrenner!

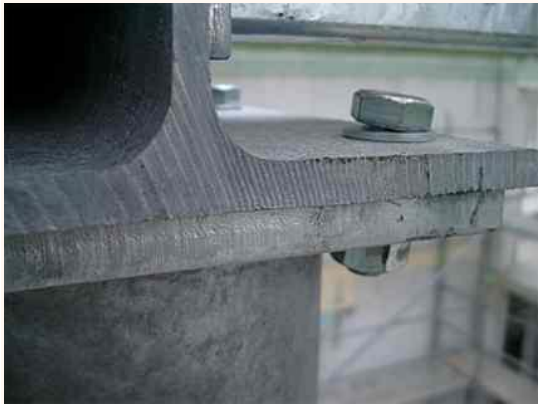
Fast schon alltäglich, Qualität und Präzision der Ausführung im Stahlbau...

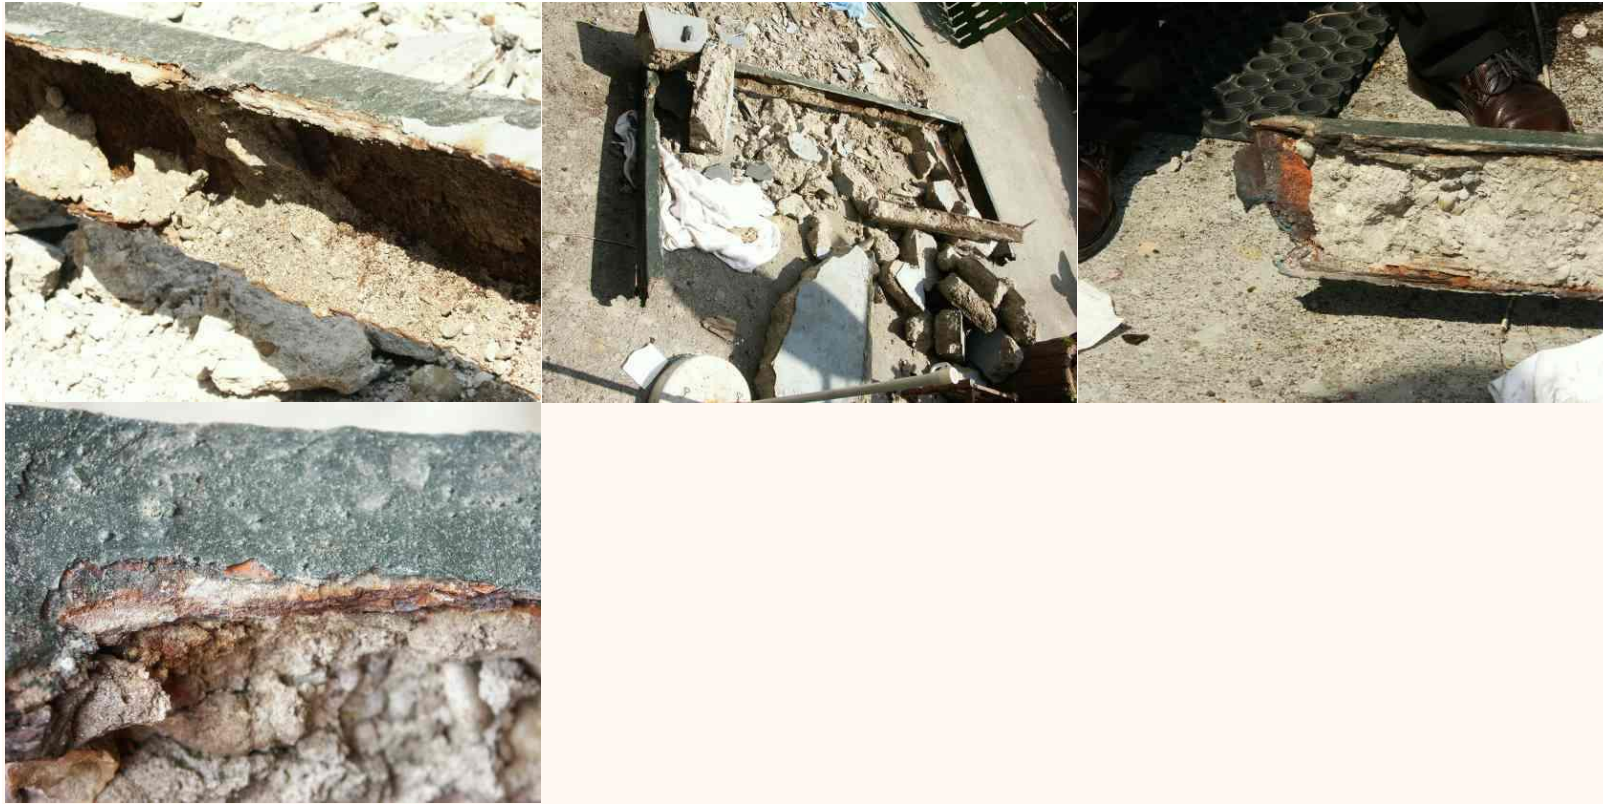
An einem knapp 100 Jahre alten Wohnhaus war eine Balkonplatte im 2.OG abgebrochen und heruntergefallen. Zum Zeitpunkt des Unglücks hielten sich 4 Personen auf dem Balkon auf, die sich beim Absturz teilweise schwer verletzt. Die aus Beton bestehende Balkonplatte wurde von einem in die Wand eingespannten frei auskragenden Stahlprofilrahmen getragen, der im Lauf der Zeit nahezu vollständig durchgerostet war.

Eine sachgerechte Unterhaltung und Wartung der Konstruktion hat so gut wie nie stattgefunden. Es war lediglich dick Farbe auf die Rostschichten aufgetragen worden. Erschwerend kam dabei hinzu, dass wegen einer fehlenden Abdichtung der Balkonoberseite Feuchtigkeit zwischen Stahlprofil und Füllbeton eindrang, so dass die Korrossion nicht ohne weiteres einsehbar hauptsächlich von innen nach außen fortschreiten konnte.

Für die restlichen Balkone mussten sofortige Notunterstützungen angeordnet werden, da sie erkennbar ähnliche Schädigungen aufwiesen.

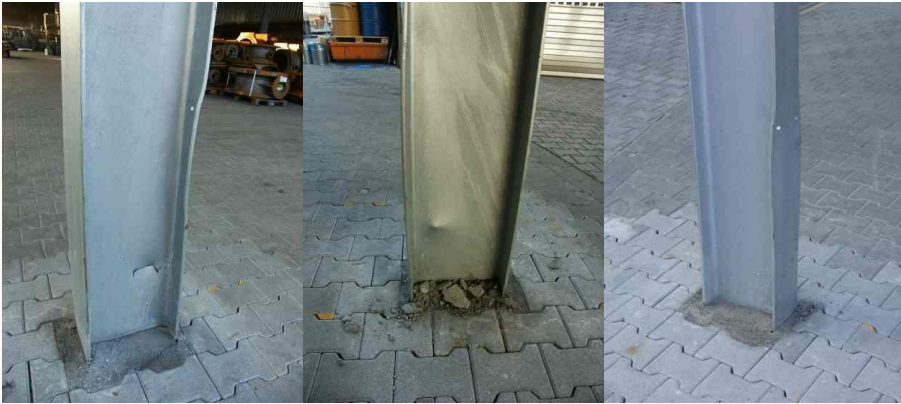
Hallenstützen ohne Anprallschutz in Bereichen mit schwerem Staplerbetrieb. Sozusagen ohne Rücksicht auf Verluste!

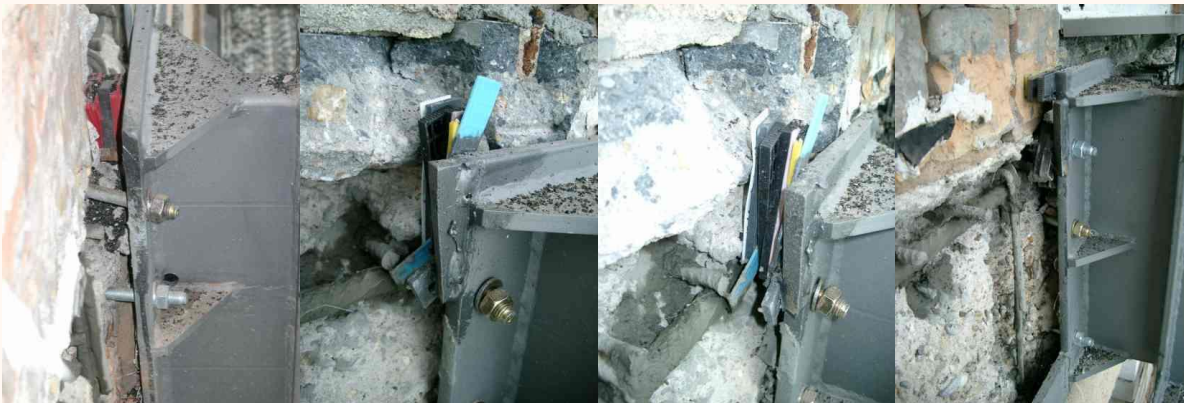
Die hohe Kunst des Dübelns! Made in Germany!

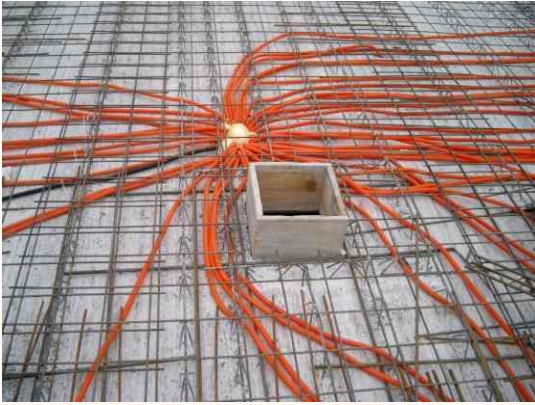
Rekordversuch: Wieviel Leer-Rohr passt in die Decke?

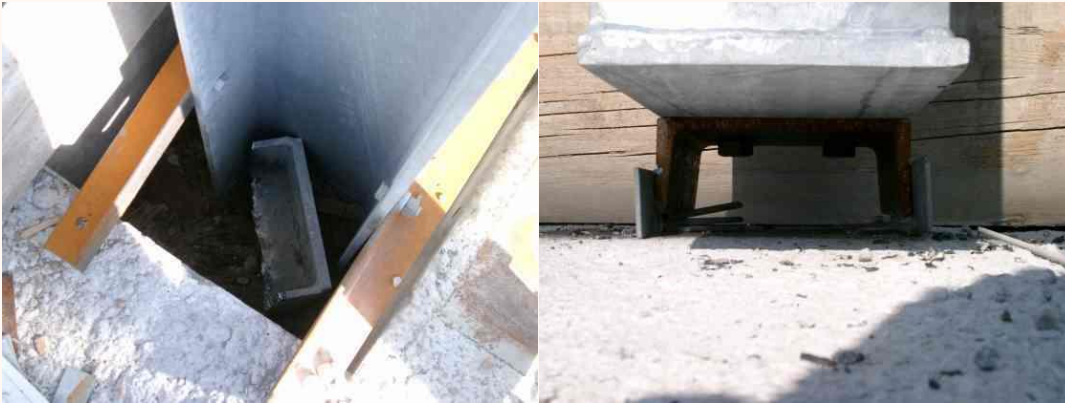
Stütze zu lang? Kein Problem!  
Stütze zu kurz? Kriegen wir auch noch hin!

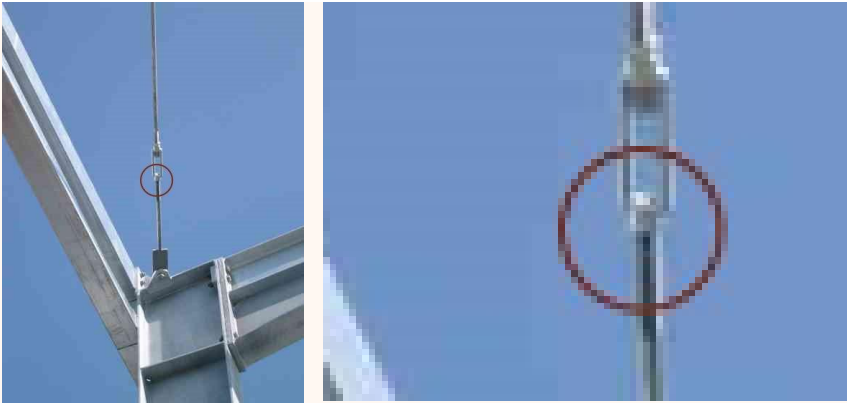
Dreimal dürfen Sie raten: Wie weit reicht der Gewindestab ins Spannschloss??

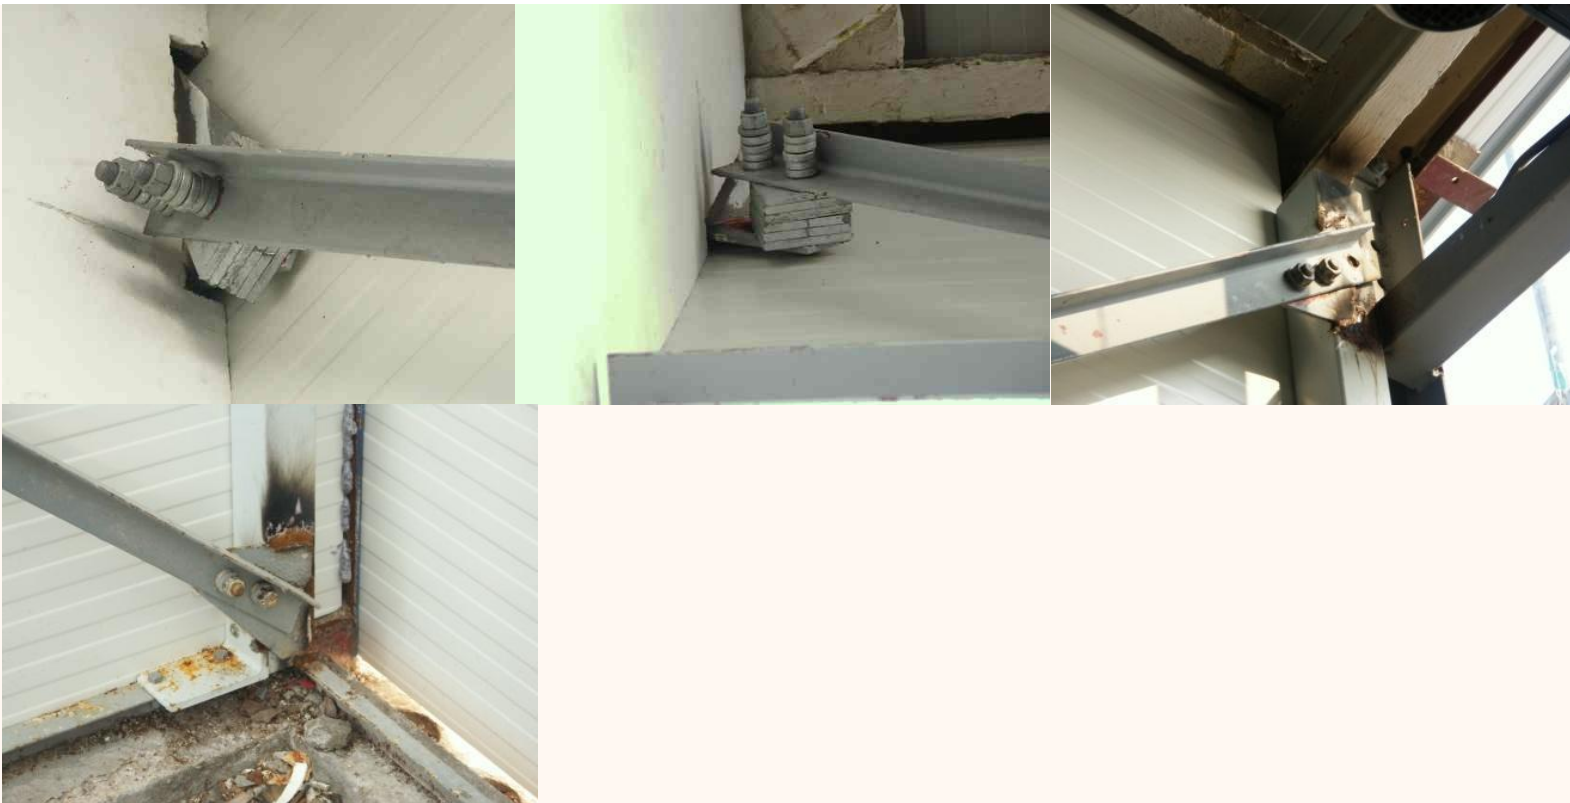
"High-Tech"-Anschlüsse von Verbandsdiagonalen in einer großen Stahlhalle

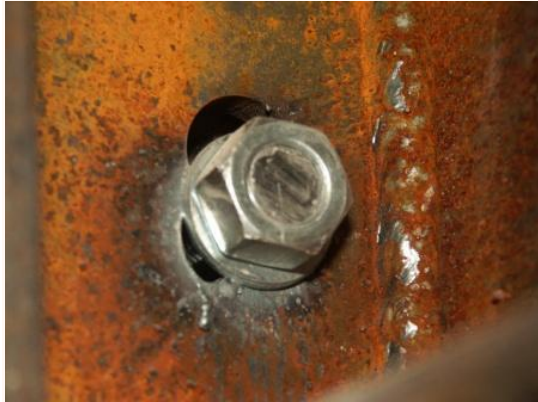
Nicht immer ist "aufgebohrt" mit einer Verbesserung der Leistungsfähigkeit verbunden!

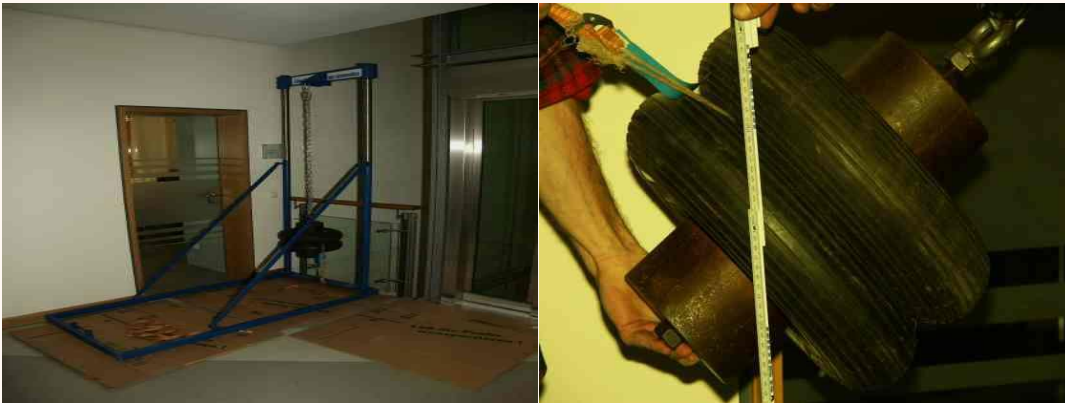
Etwa die "Technischen Regeln für absturzsichernde Verglasungen" nicht eingehalten? Ja, dann helfen nur noch die berühmten Pendelschlagversuche!

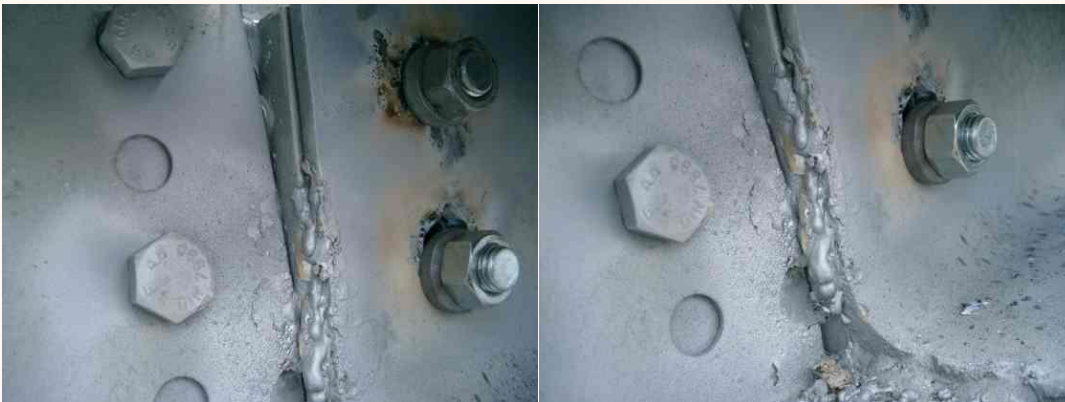
Biegesteife Rahmenecke? Machen wir immer so!
