# Ausführungsfehler und Schadensfälle

© [www.kopa.de](http://www.kopa.de) - Dr.-Ing. Markwig, Prüfenieur, Mannheim

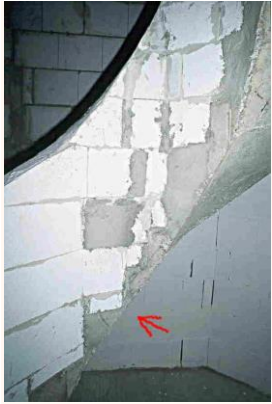
Geplant war eine freitragende gewendelte Stahlbetontreppe. Statische Berechnung und eine ordnungsgemäße Ausführungszeichnung lagen vor. Die Laufplatte sollte 16cm dick ausgeführt werden, Betongüte B25. Auf der Innenseite wurde eine Brüstung aus Porenbeton-Steinen aufgemauert. An der Außenseite lehnt sich die Treppe an den Umfassungswänden an. Wie im nebenstehenden Bild erkennbar, war die ausgeführte Laufplattendicke an der schwächsten Stelle nur ca. 3cm dick! Der bzw. die ausführenden Bauhandwerker waren offensichtlich nicht fähig und in der Lage, die Treppe so einzuschalen, daß die planmäßige Laufplattenstärke durchgehend eingehalten werden konnte.

Das Bild zeigt die Treppenunterseite mit teilweise durchscheinender Bewehrung. Der Beton hat eine Struktur wie Puffreis. Die vorhandene Betonfestigkeit ist fraglich. Die Standsicherheit ist offensichtlich stark eingeschränkt. Ein unmittelbarer Einsturz nach dem Ausschalen der Treppe wurde nur durch den Umstand vermieden, daß die Treppenkonstruktion sich unten am Betonboden und oben an der Stahlbetondecke horizontal abstützen konnte, was eine gewisse Sprengwerk-Wirkung ergab. Zusätzliche seitliche Abstützungen an den äußeren Umfassungswänden waren ebenfalls hilfreich. Auch das Brüstungsmauerwerk ist erkennbar wenig sachgerecht ausgeführt und bietet keine ausreichende Absturzsicherung.

Insgesamt ist eine ausreichende Standsicherheit und Gebrauchstauglichkeit der Treppenkonstruktion nicht gegeben. Die Ursache liegt darin begründet, daß unqualifiziertes Personal ohne ausreichende fachliche Anleitung und Überwachung mit der Ausführung betraut war.

Eine sinnvolle Sanierung ist nur schwer vorstellbar. Deshalb wurde der Abruch der Treppe empfohlen.

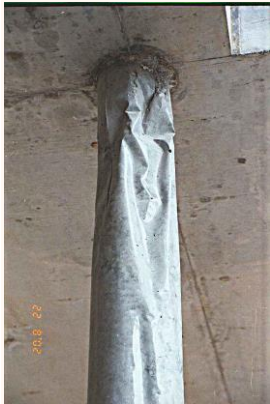
Kunst am Bau? Mitnichten. Zur Erzielung einer möglichst glatten Sichtbetonoberfläche wurde in die Schalung der Rundstütze ein Folie eingelegt. Leider hat es beim Betonieren an der notwendigen Sorgfalt gefehlt, so daß Beton zwischen die Folie und die Schalung gelangen konnte, mit erkennbar fatalem Ergebnis.

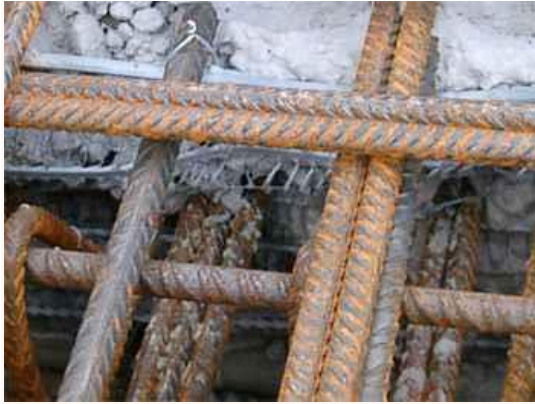
Und nochmal Streckmetallabstellung, die unweigerlich zu ungewollten Hohlräumen und Fehlstellen im Beton führt.

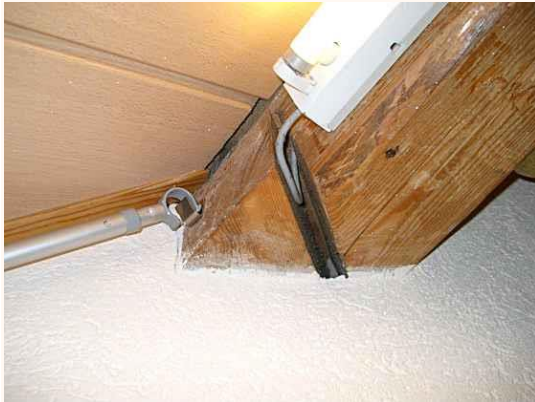
Sie möchten gern das Elektrokabel elegant verschwinden lassen? Kein Problem. Da schneiden wir einfach vom Pfettenauflager ein kleines Stückchen weg. Es wird schon irgendwie halten!??

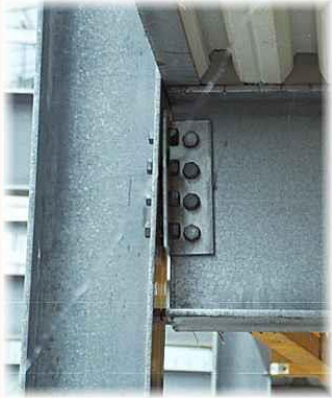
...und nochmal Präzision im Stahlbau!? Obwohl, hier ist eigentlich der Konstrukteur der Schuldige. Der weitgespannte Träger hat eine kräftige planmäßige Überhöhung, die sich erst infolge Durchbiegung nach dem Aufbringen der Betondecke ausgleichen sollte. Es ist offensichtlich, daß der gewählte Trägeranschluß für die auftretenden Endverdrehungen nicht geeignet ist.

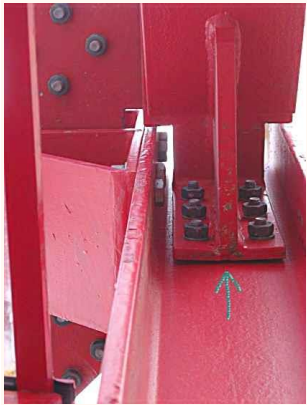
Vorgespannter Trägeranschluß, mit ein wenig zu viel "Luft"

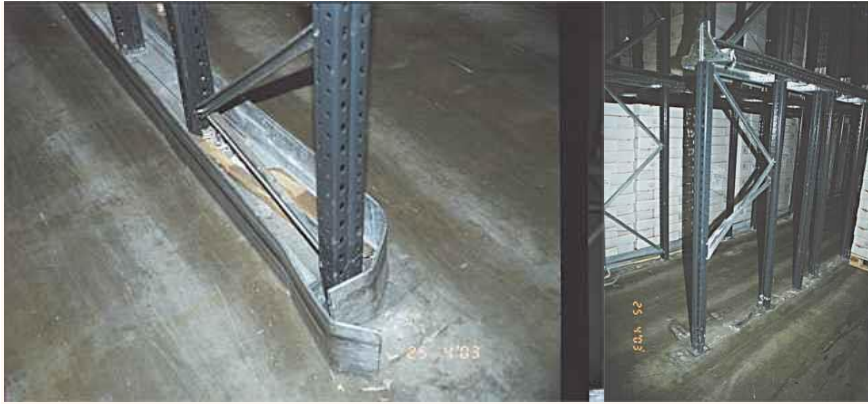
Die Auslegung erfolgte für ein Palettengewicht von 350kg, die vorhandenen Paletten waren beschriftet mit 425kg! Gemäß DIN1055 ist bei Staplerbetrieb von Anprallkräften auszugehen, die dem 5-fachen des Gesamtgewichtes des Staplers entsprechen! Vorhanden waren auf den Boden aufgedübelte Leitbleche, mit einer zulässigen Beanspruchung aus einem Seitenstoß von ca. 2kN! Die Nachrechnung ergab, daß die Tragfähigkeit der Regalstützen bereits bei einem Seitenstoß von 1kN an ungünstiger Stelle erschöpft ist.

Eine Kennzeichnung der Regalanlage (Typenschild) war nicht vorhanden. Eine bautechnische Prüfung war nicht erfolgt. Weder Baurechtsbehörde, noch Gewerbeaufsicht, noch Berufsgenossenschaft hatten Beanstandungen.

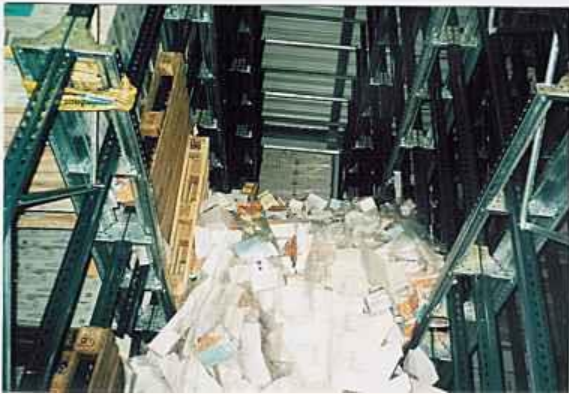
...bis es sich schließlich verabschiedete!

Glücklicherweise gab es hier nur Sachschaden, aber das hätte wohl auch anders ausgehen können. Zumindest die Berufsgenossenschaften müssten eigentlich in eigenem Interesse die natürlichen Verbündeten der Prüfsingenieure sein und auf eine bautechnische Prüfung drängen. Daß dem ganz und gar nicht so ist, kann eigentlich nur verwundern.

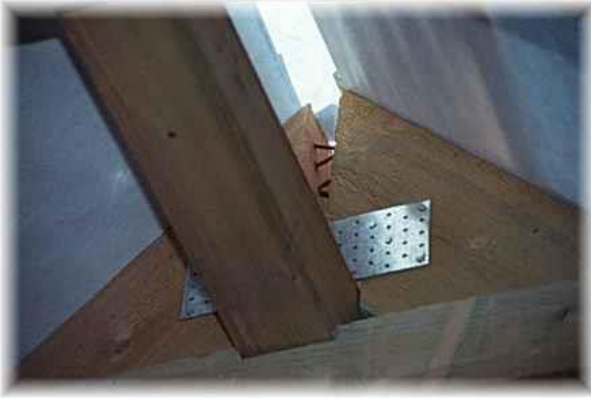
Hier hat wohl die Abbund-Software versagt?!

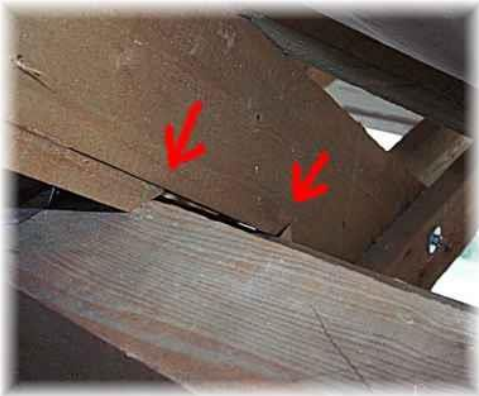
Aufsattelungen von Sparren auf Pfetten nur notdürftig sicher gestellt...

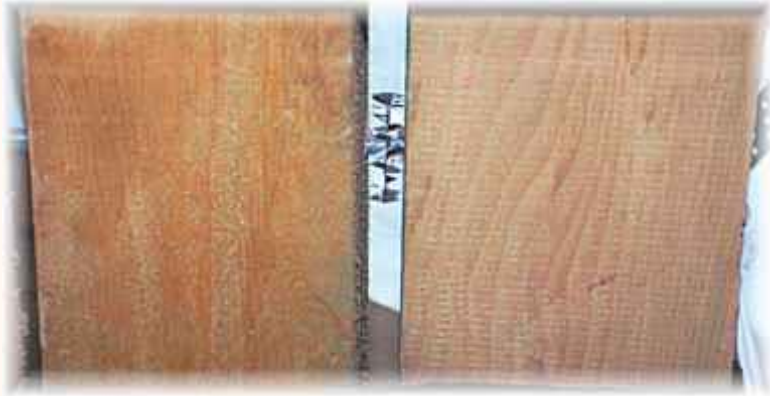
...eine moderne Verbindung von zwei Balken mit Krallendübel...

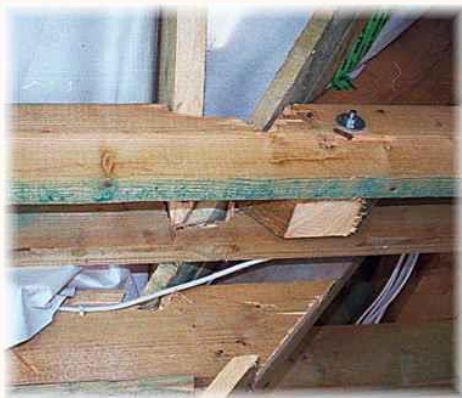
..."Verschneidung" etwas allzu wörtlich genommen...

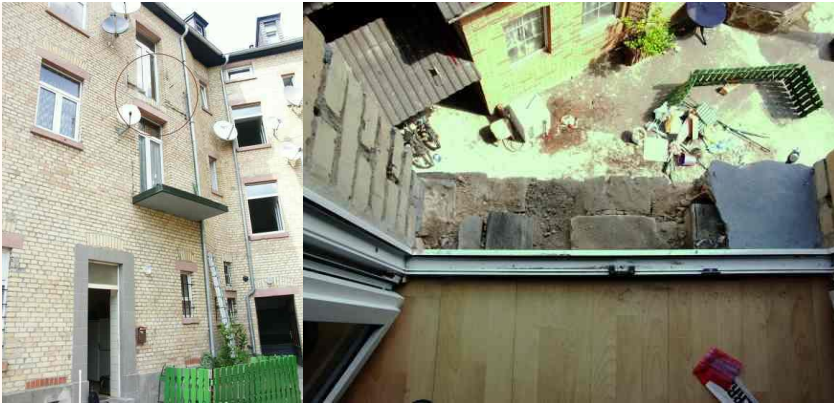
An einem knapp 100 Jahre alten Wohnhaus war eine Balkonplatte im 2.OG abgebrochen und heruntergefallen. Zum Zeitpunkt des Unglücks hielten sich 4 Personen auf dem Balkon auf, die sich beim Absturz teilweise schwer verletzt. Die aus Beton bestehende Balkonplatte wurde von einem in die Wand eingespannten frei auskragenden Stahlprofilrahmen getragen, der im Lauf der Zeit nahezu vollständig durchgerostet war.

Eine sachgerechte Unterhaltung und Wartung der Konstruktion hat so gut wie nie stattgefunden. Es war lediglich dick Farbe auf die Rostschichten aufgetragen worden. Erschwerend kam dabei hinzu, dass wegen einer fehlenden Abdichtung der Balkonoberseite Feuchtigkeit zwischen Stahlprofil und Füllbeton eindrang, so dass die Korrossion nicht ohne weiteres einsehbar hauptsächlich von innen nach außen fortschreiten konnte.

Für die restlichen Balkone mussten sofortige Notunterstützungen angeordnet werden, da sie erkennbar ähnliche Schädigungen aufwiesen.

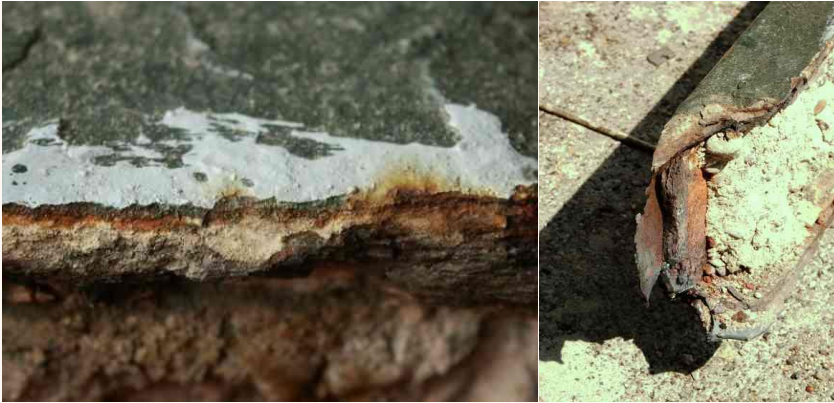
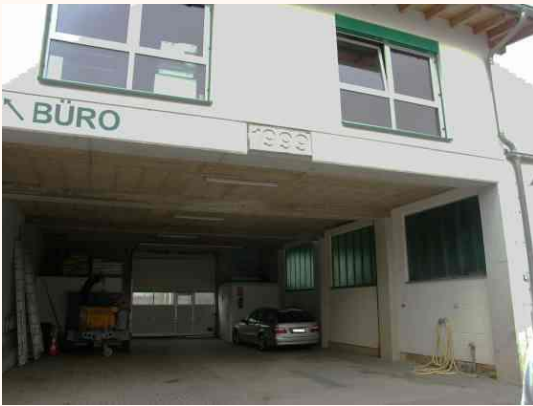
Die etwas mehr als 10m weit gespannten Unterzüge über dem hallenartigen Erdgeschoß wurden 55cm dick ausgeführt. Nennenswerte Randeinspannungen sind nicht vorhanden.

Die elastische Durchbiegung im Zustand I ergibt sich rechnerisch zu ca. 1.5cm. Nach etwa 4 Jahren war infolge Kriechen und Zustand II eine Durchbiegung von ca. 5cm festzustellen, was durchaus im Bereich des zu Erwartenden liegt.

Infolge der aufgetretenen Durchbiegungen der Unterzüge sind starke Rissbildungen in den gemauerten Wänden des Obergeschosses entstanden.

Um in Zukunft weitere schädliche Verformungen zu minimieren, wurde die Anordnung einer externen Vorspannung vorgeschlagen und entworfen. Die Sanierungskosten inklusive der neu angebrachten Unterspannungen betrugen ca. 40.000,-Euro. Der Schaden hätte vermieden werden können, wenn man entweder die Biegeschlankheit der Unterzüge ausreichend groß geplant hätte, oder wenn man die Wände im Obergeschoß hinreichen unempfindlich gestaltet hätte, (Ständerwände und/oder Stahlbetonwände).

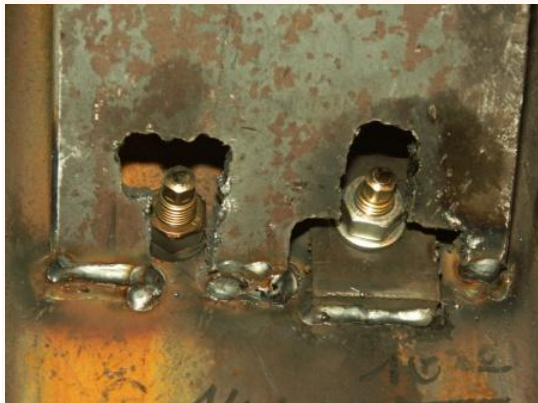
Ohne Worte!

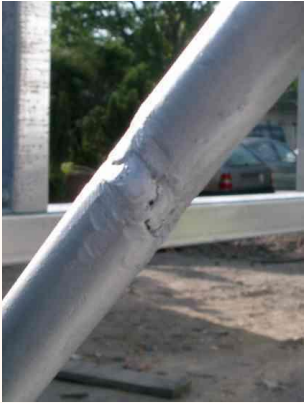
Geschweißter Stoß einer Verbandsdiagonalen. Die Stahlbaufirma verfügt über die Herstellerqualifikation Klasse D gemäß DIN18800 Teil 7 ("Großer Eignungsnachweis"). Alles klar??

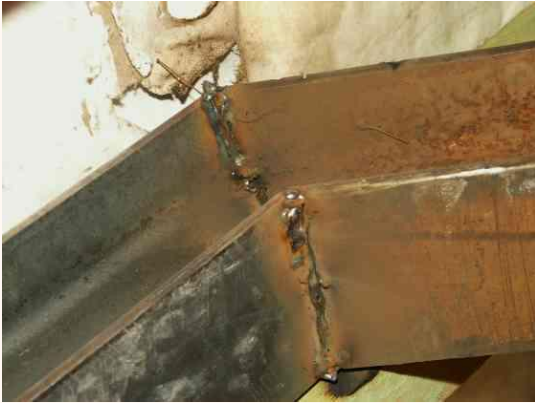
Biegesteife Rahmenecke? Machen wir immer so!

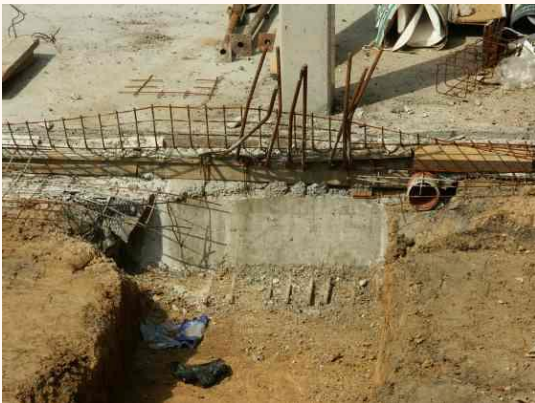
Der biegesteife Stoß eines hochbeanspruchten Fundamentbalkens: Es lebe die Handwerkskunst! (Ansonsten siehe oben)
